VŠB – Technická univerzita Ostrava
Fakulta strojní
Katedra strojírenské technologie

Návrh opravy svařovaných spojů trubek z materiálu
12022.1 po kontaminaci mědi.
Repair Proposal for Weld Joints on Grade 12022.1
Tube after Copper Contamination.

Ostrava 2012

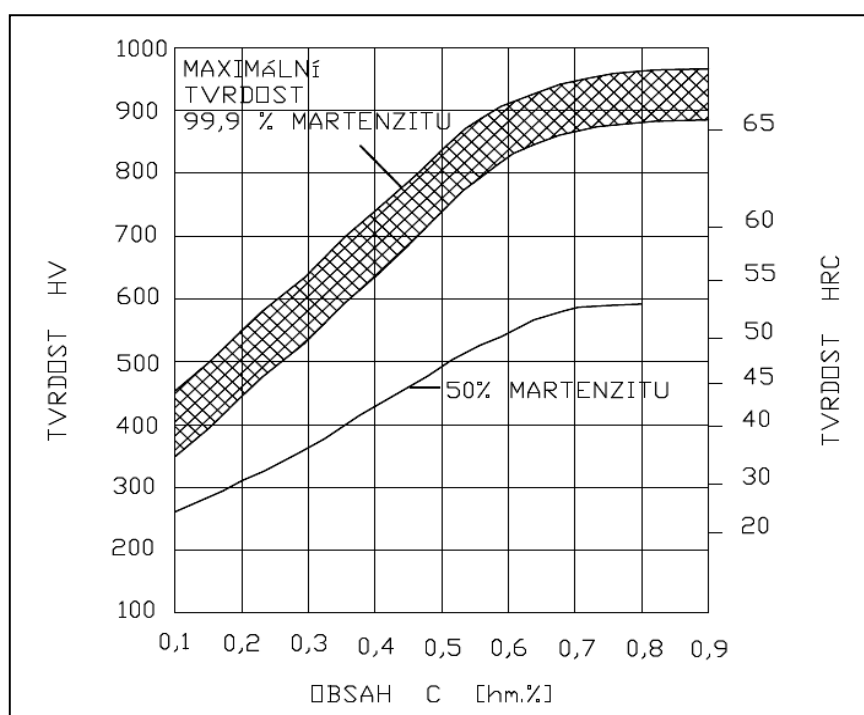
Obr. 2.1: Závislost tvrdosti svarového spoje na obsahu uhlíku v oceli a na procentu martenzitu ve struktuře TOO.

Při dodržení obsahu uhlíku pod hranici 0,25% nemusíme u svarového spoje uhlíkových ocelí s menší tloušťkou aplikovat přehřev.

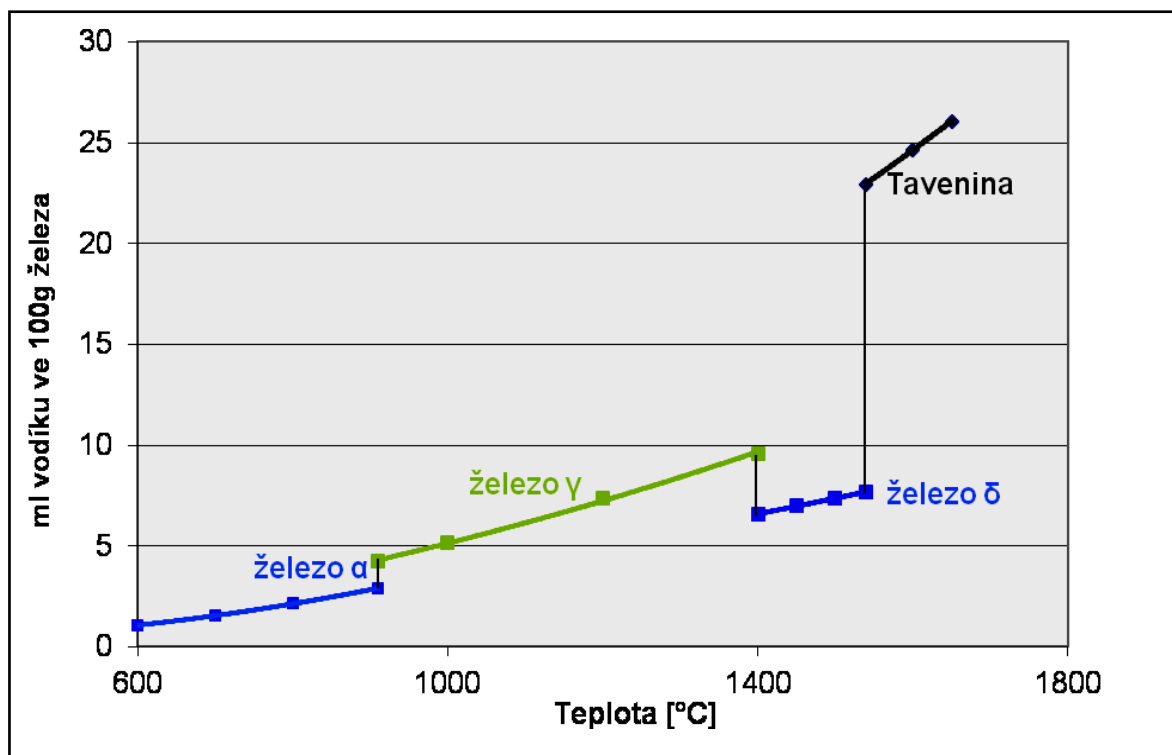
Obr. 2.2: Teplotní závislost rozpustnosti vodíku v železe.

Vodík difunduje za větších teplot snadněji do oceli, obr. č. 2.2. V přehřátém SK při teplotě 1800°C až 33 ml /100g. Rozdíl rozpustnosti vodíku ve SK a ve ztuhlém svaru je značný, u tohoto rozdílu vyplývají problémy při svařování feritických ocelí difuzním vodíkem.

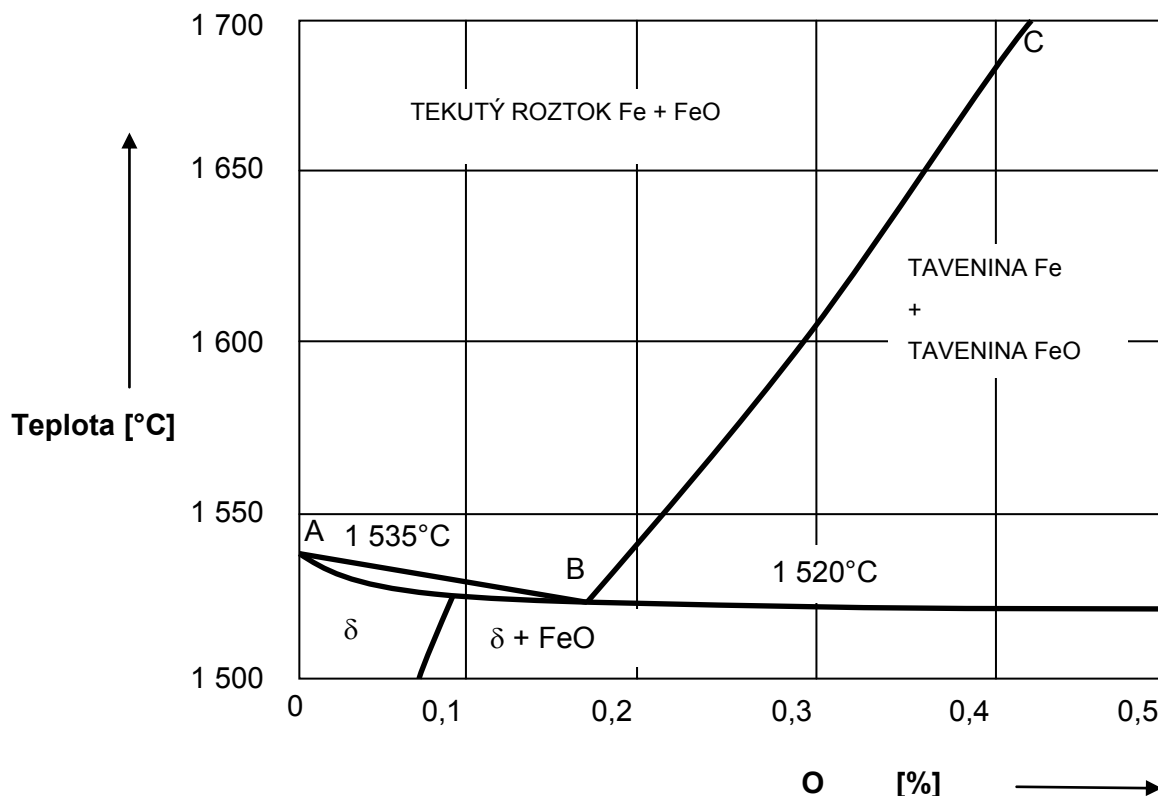
Obr. 2.3: Rovnovážný diagram Fe-FeO v oblasti teplot tavení.

Kyslík se v oceli rozpouští ve formě FeO (oxid železnatý). V tuhém stavu se kyslík v železe rozpouští jen nepatrně. Ve stavu tekutém je jeho rozpustnost značná. Při teplotě 1520°C je cca 0,18%, bod „B“ viz obr. č. 2.3.

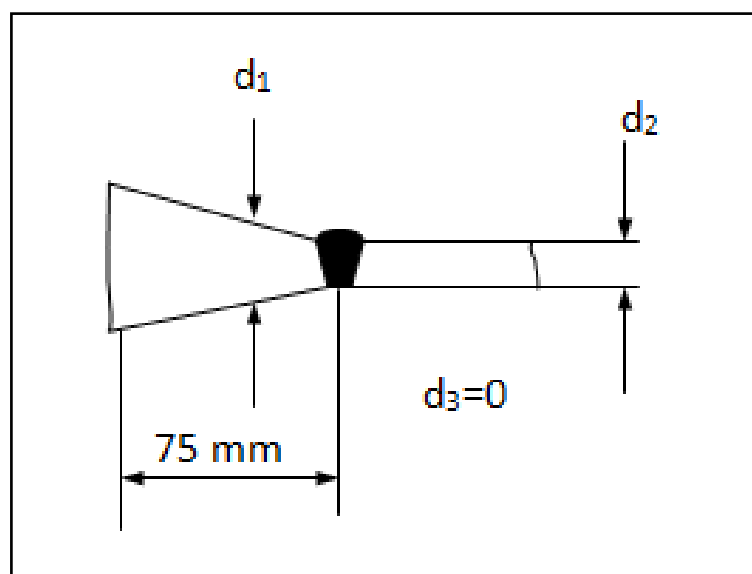
Kombinovaná tloušťka plochého BW svarového spoje se vypočítá jako součet tlouštěk základních materiálů ve spoji do vzdálenosti 75 mm od hrany svarového spoje.

Kombinovaná tloušťka = $d_1 + d_2 + d_3$

Obr. 2.4: Stanovení kombinované tloušťky stěny BW svarového spoje.

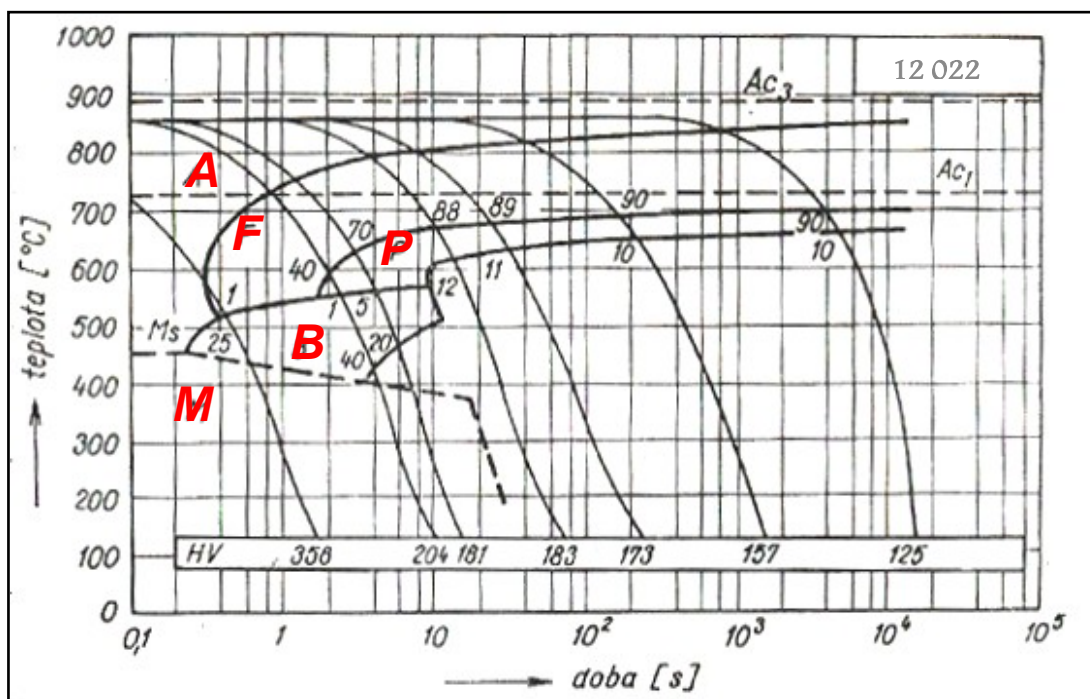
Na obrázku č. 2.5 jsou znázorněny jak přeměny struktury SS, ale i v závislosti na průběhu ochlazovací rychlosti, záznam výsledné tvrdosti (HV).

Obr. 2.5: ARA diagram oceli jakosti 12 022. [10]

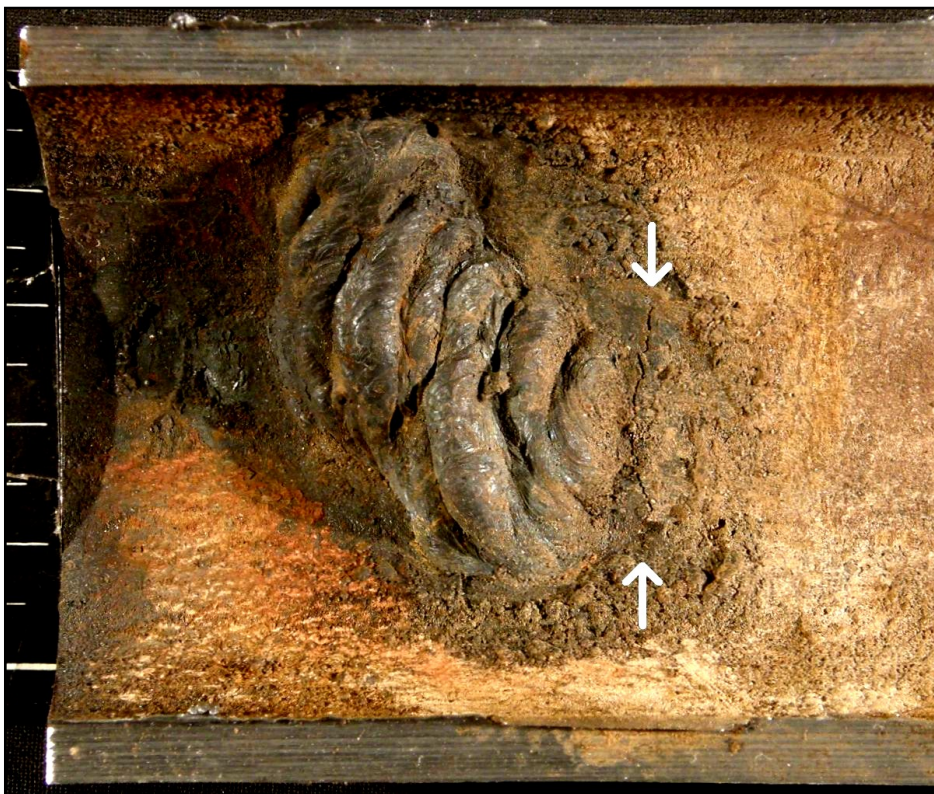
Na snímcích jsou patrné v okolí svaru trhliny, které se vyskytly převážně v oblasti TOO svarového spoje, viz obr. č. 3.1 až 3.3.

Obr. 3.1: vnitřní povrch trubky se svarem a trhlinami v jeho blízkosti. zvětšeno 2x

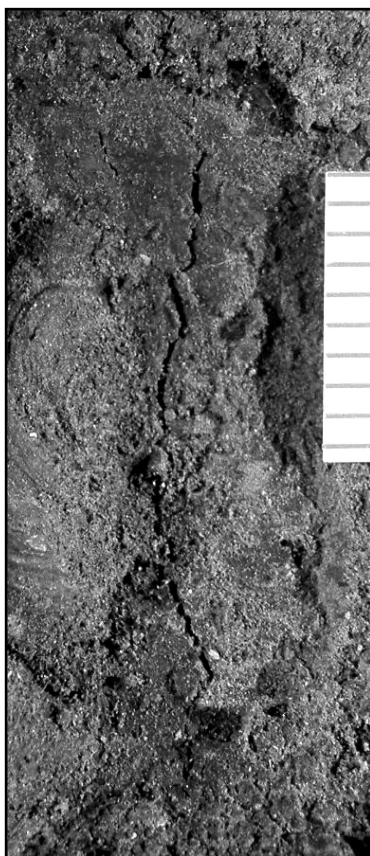
Obr. 3.2: Detail trhliny k obr. č. 2. zvětšeno 4x.

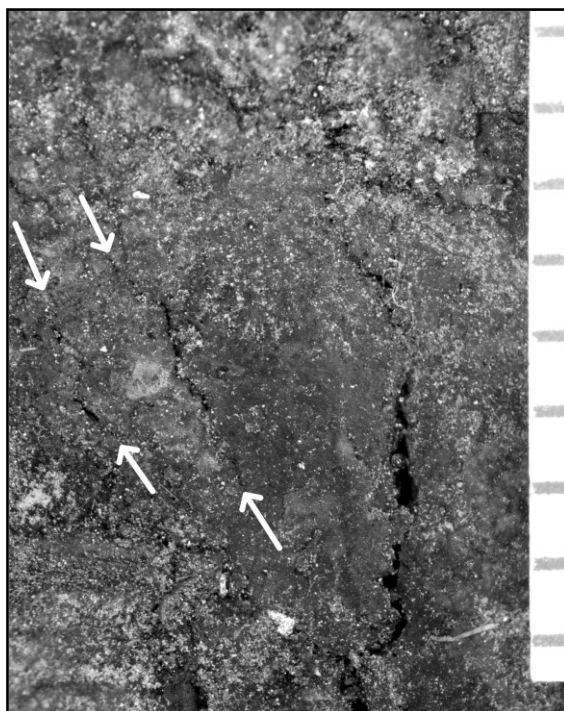
Obr. 3.3: Snímek menších trhlin u svaru z jedné strany, zvětšeno 10x

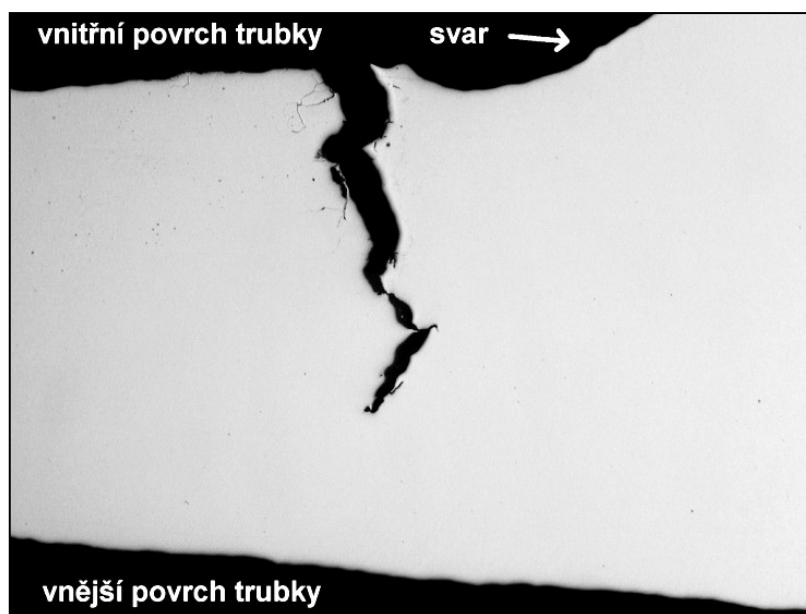
Charakteristickým znakem těchto trhlin je jejich poloha a směr. Tyto trhliny se projevily na místech podél SS a to v TOO. Na snímcích vzorku v příčném řezu jsou patrné trhliny směřující z vnitřní strany stěny trubky, viz obr. č. 3.4 a č. 3.5.

Obr. 3.4: Snímek vzhledu trhliny u svaru, zvětšeno 14x.

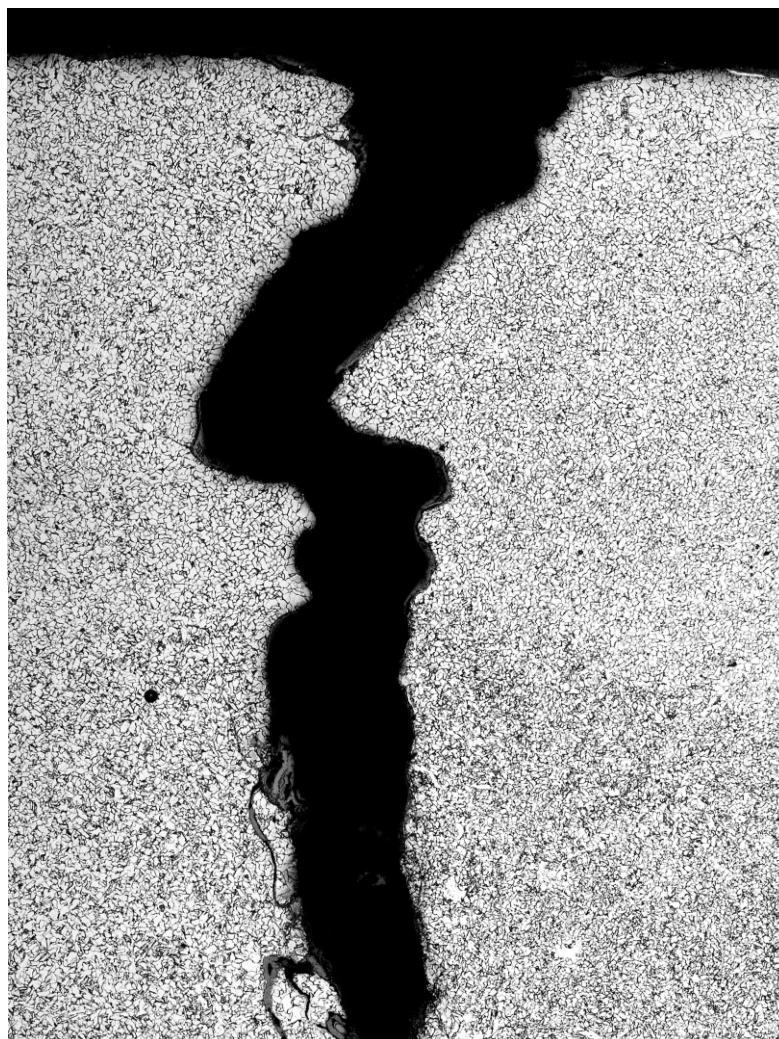
Obr. 3.5: Detail trhliny zvětšeno 72x.

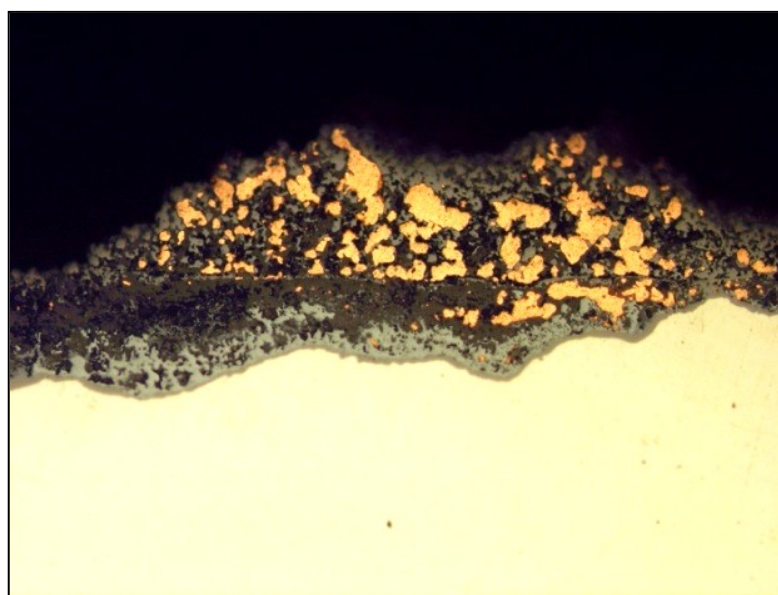
Při šetření vnitřního nánosu trubky je pozorován výskyt červených útvarů mědi. Cu se vyskytuje také v oblasti trhlín, kde bylo zjištěno větší množství. Snímky č. 3.6 a č. 3.7.

Obr. 3.6: Cu, světle červené útvary, zvětšeno 144x.

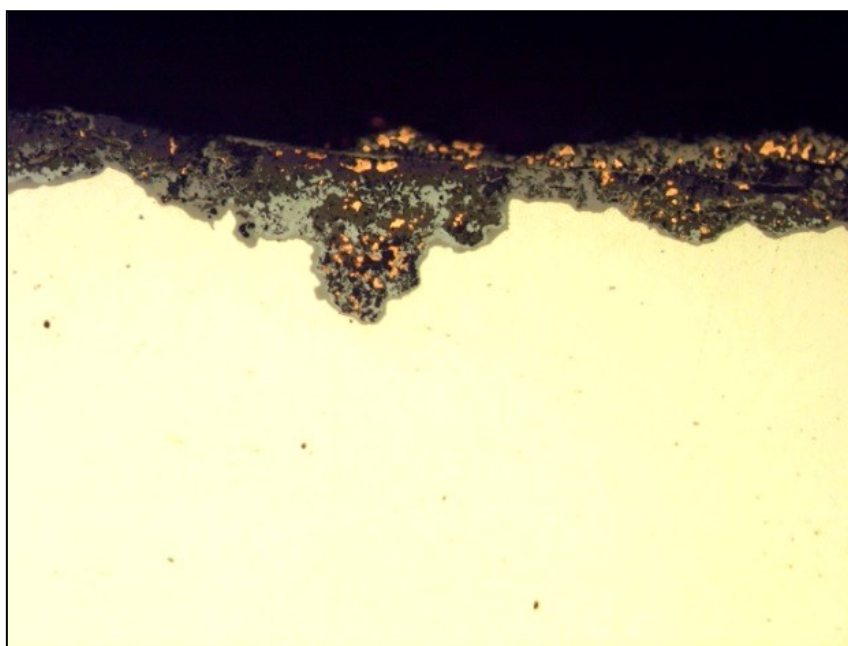
Obr. 3.7: Cu blíže k povrchu trubky, zvětšeno 144x.

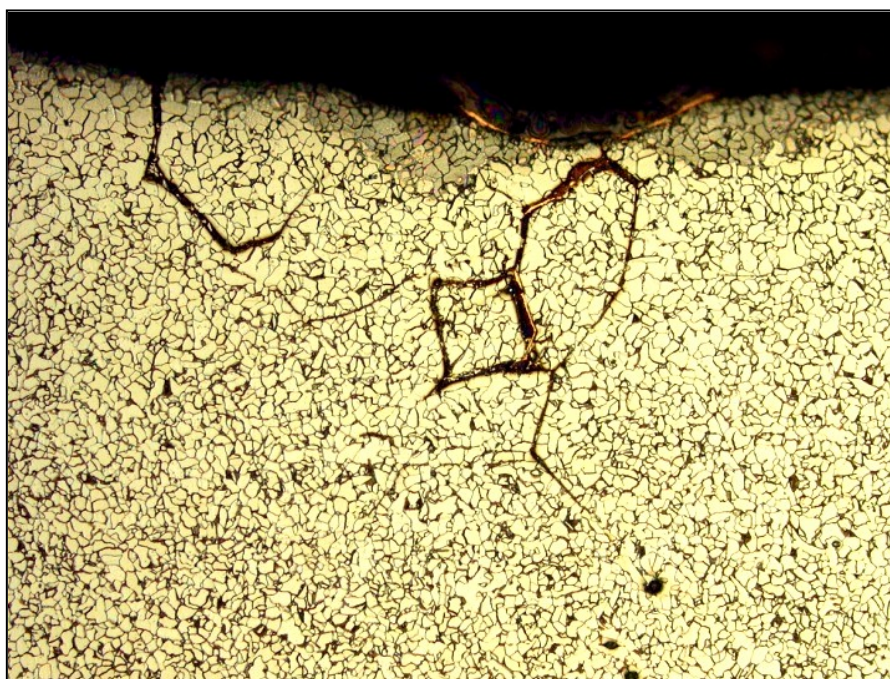
Měď je přítomna přímo ve vnitřních prostorech trhlin, ve větších i v menších trhlinách, viz obrázky č. 3.8 a č. 3.10.

Obr. 3.8: Vzhled dalších (menších) trhlin u svaru, zvětšeno 144x.

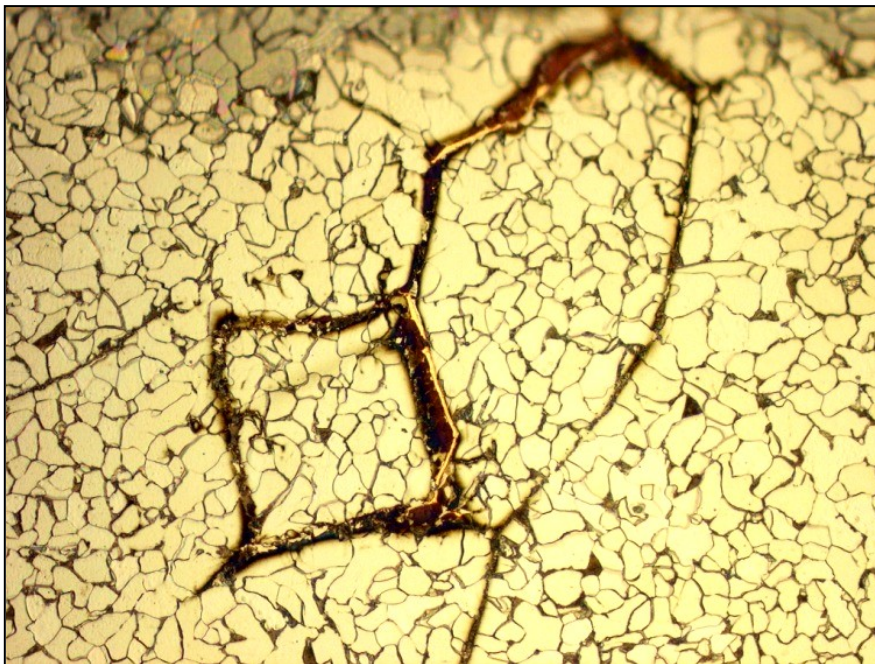
Obr. 3.9: Detail obr. 3.8 Cu v trhlinách, zvětšeno 360x.

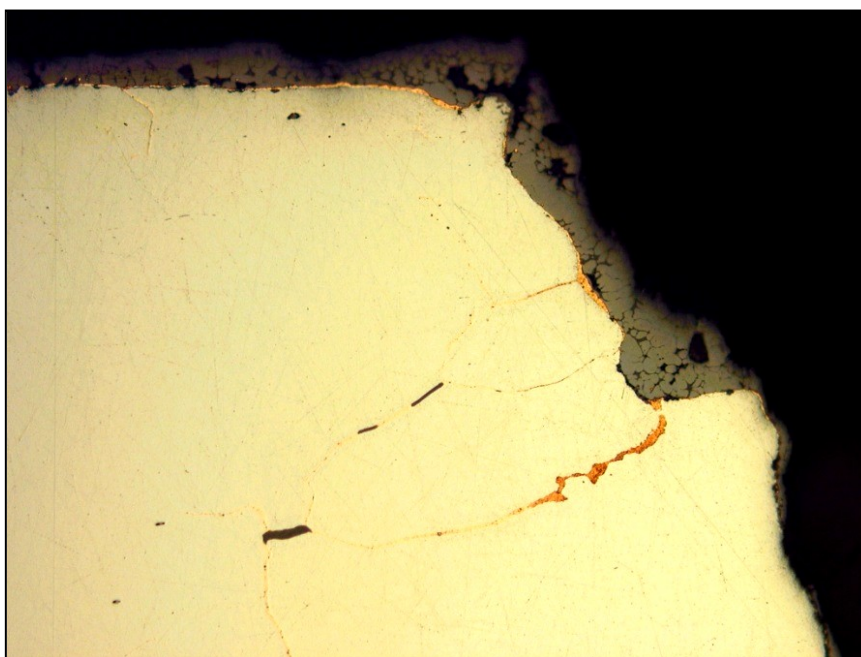
Obr. 3.10: Cu na vnitřním povrchu i v trhlinách, zvětšeno 144x.

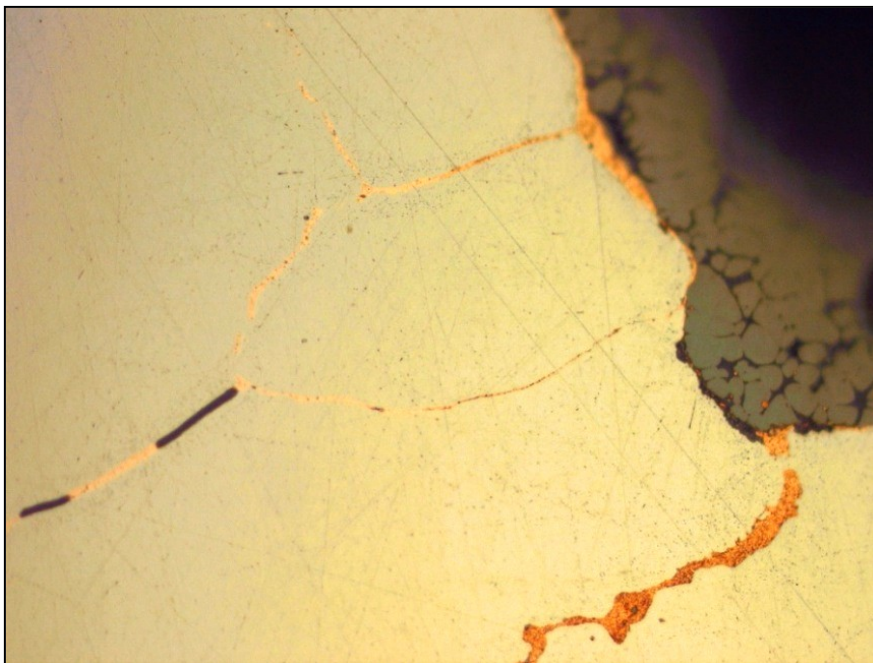
Obr. 3.11: Detail obr. 3.10 Cu v trhlinách, zvětšeno 360x.

Cu byla zachycena i na dalších snímcích v prostoru trhlín, kde zřejmě difundovala při procesu svařování, jak zobrazují obrázky č. 3.10 a č. 3.11.

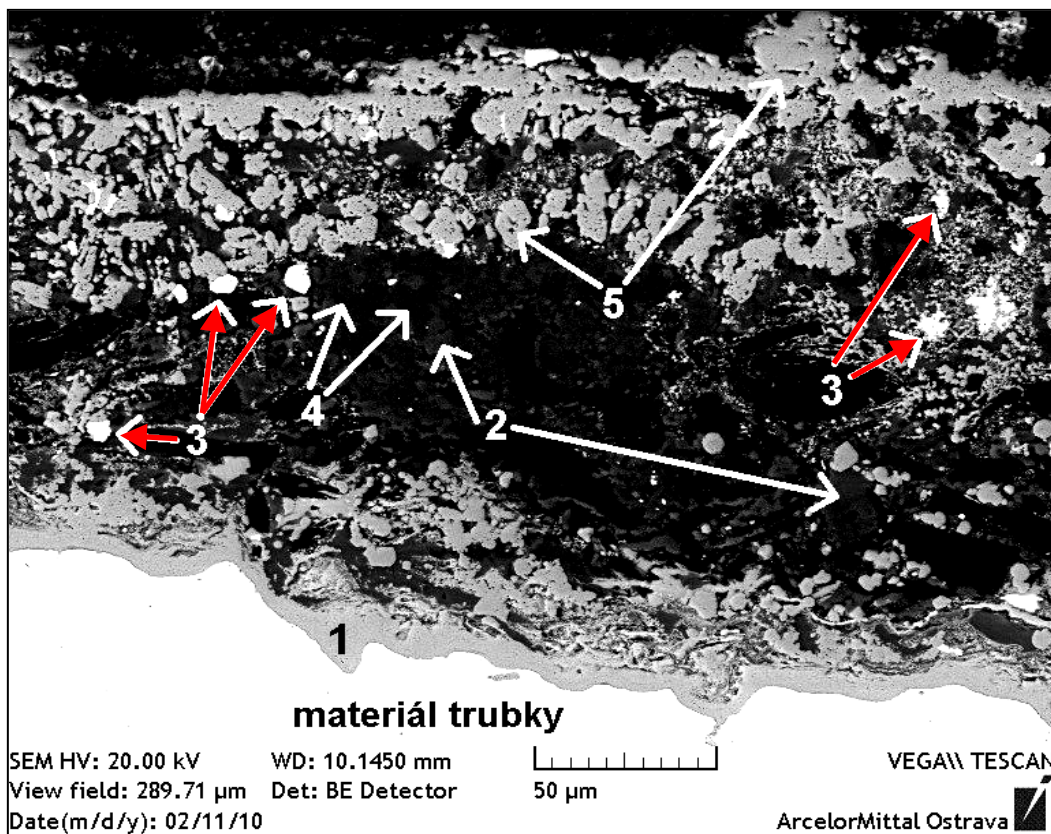
Snímek vzorku obr. č. 3.12 zachycuje vnitřní nános trubky, odebráno mimo svar. Pomocí spektrometru a rozboru nánosu byla prokázána přítomnost jednotlivých chemických prvků znázorněných v tabulce č. 3. 12.

Obr. 3.12: Snímek nánosu spektrometrem.

Na obrázku jsou znázorněny jednotlivé nánosy a rozděleny do složek dle příslušného barevného spektra. Spektrum č. 3. (bílá fáze) znázorňuje přítomnost kovové mědi v 96,59 [%]. Tato přítomnost mědi ve nitřním povrchu trubky parovodu je nadměrná a ve srovnání s jinými prvky nemá opodstatněný výskyt.

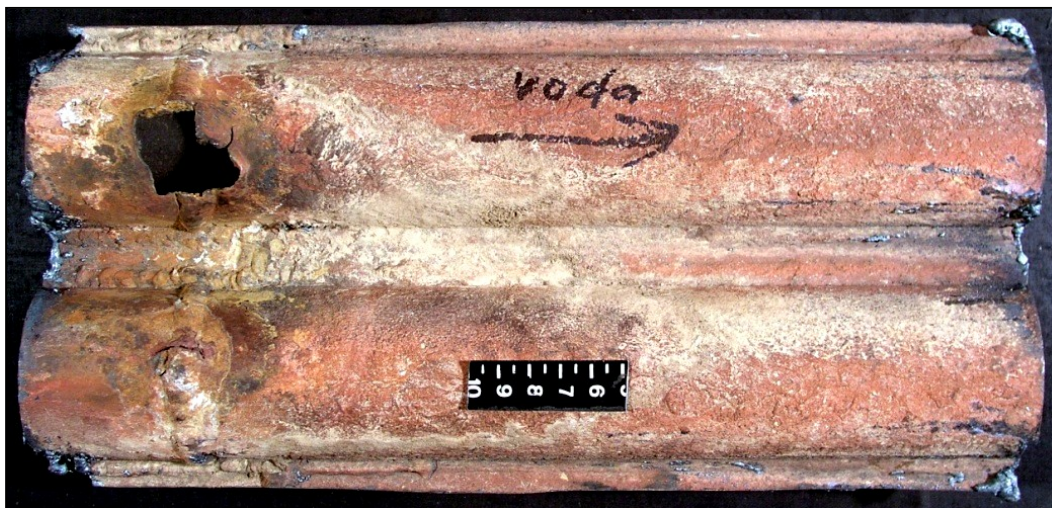
Tato koroze zapříčinila radikální oslabení stěny trubky, a díky působení vnitřního tlaku média docházelo k vzniku trhlin a úniku vody do prostoru spalovací komory. Viz obr. č. 3.13.

Obr. 3.13: Vzhled více napadeného vzorku ze strany spalovací komory.

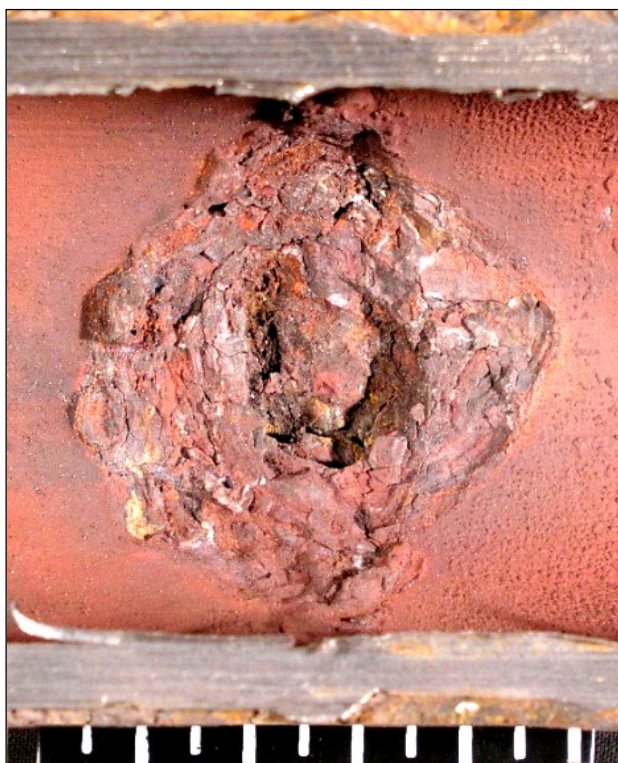
Koroze je přítomna převážně na místech tepelně ovlivněných oblastí svarových spojů. Samotné svarové, kořenové housenky jsou v místech koroze takřka celistvé. Korozní účinky se tedy indikují převážně v TOO svarových spojích, přičemž samotný svarový kov vykazuje menší známky napadení korozí.

Obr. 3.14: Makro snímek, vzhledu korozního útvaru.

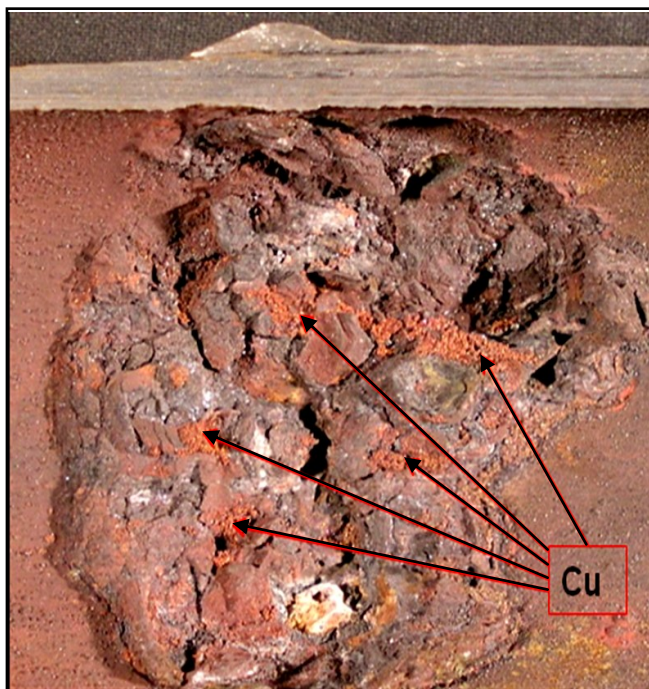
Obr. 3.15: Snímek prokazující nános Cu v korozním útvaru.

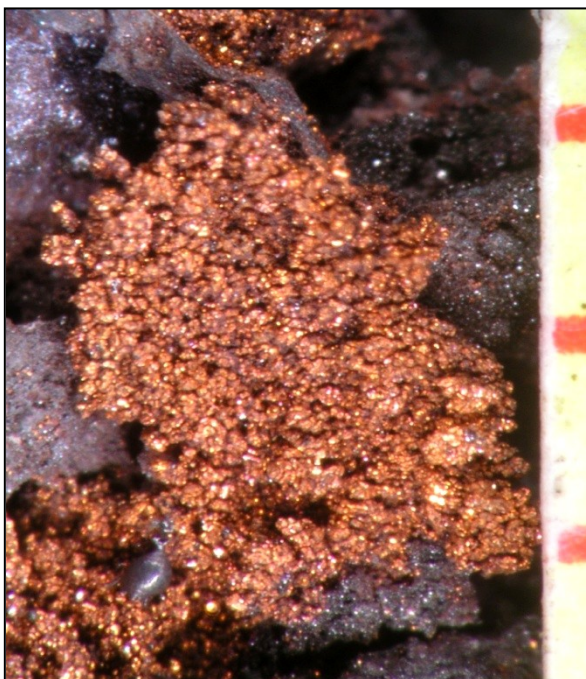
Snímek na obrázku č. 3.16 znázorňuje detail obr. č. 3. 15, povrch trubky v místě koroze, kde byla přítomna kovová měď, ve větších seskupeních.

Obr. 3.16: Detail snímku č. 3.15. Zvětšeno 35x .

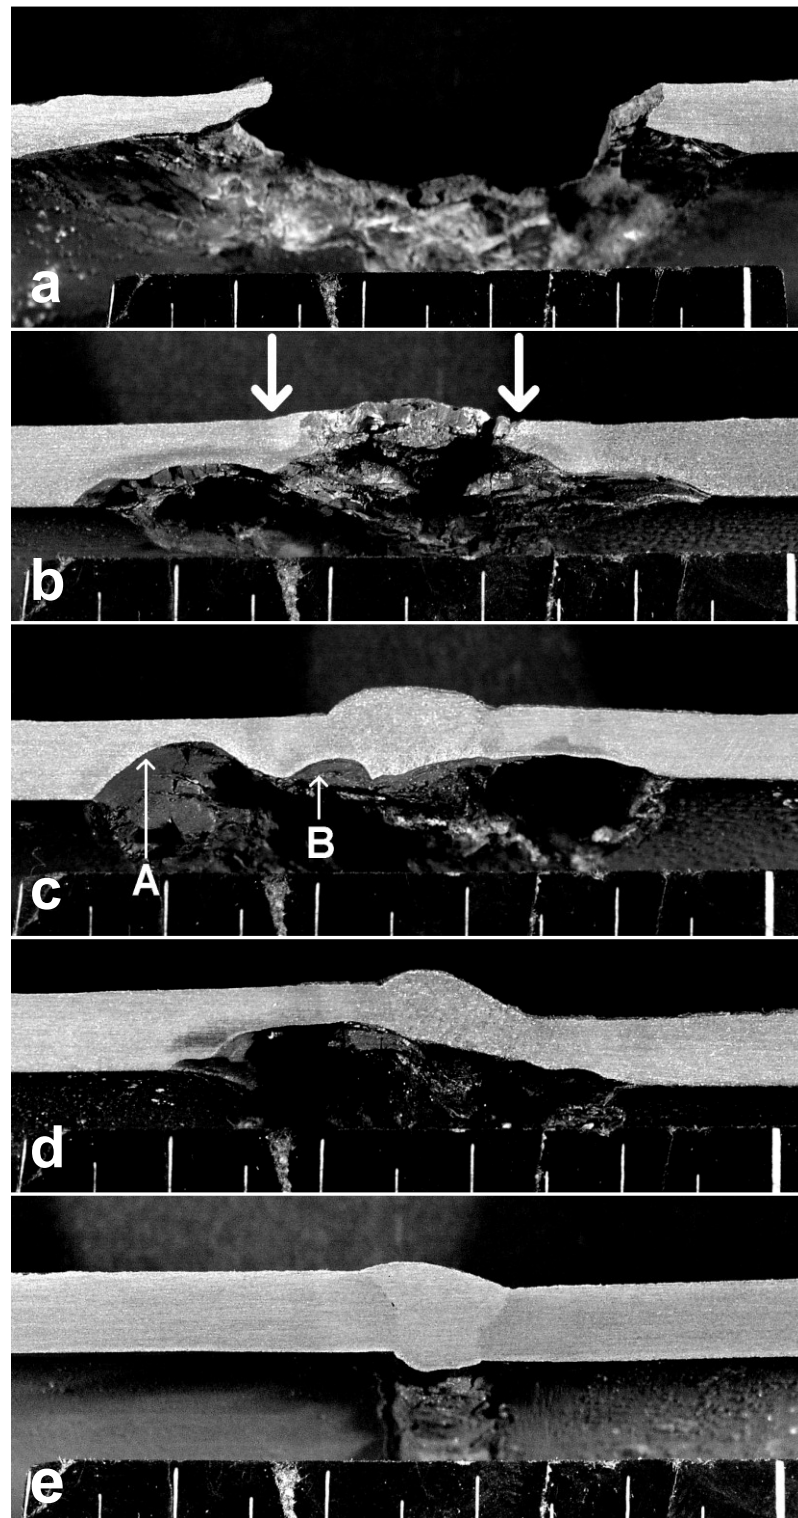
U podélných makrosnímků obrázků: 3.17 a), b), c), d), e) je patrná rozsáhlá koroze, velikost otvoru a celková korozní deformace stěny trubky. U snímku b), c) a d) je vidět korozní účinek v TOO svaru. Ze snímků lze konstatovat, že napadení v okolí svaru,

je rozsáhlejší (v TOO). Zatímco samotný svarový kov je méně napaden. Tím je i menší rozsah oslabení stěny trubky. Snímek e) prokazuje, že na stěně od izolace vlivem menších teplot nedocházelo k tak radikálním korozním účinkům.

Obr. 3.17: a), b), c), d), e) Podélné makro snímky znázorňující rozsah koroze.

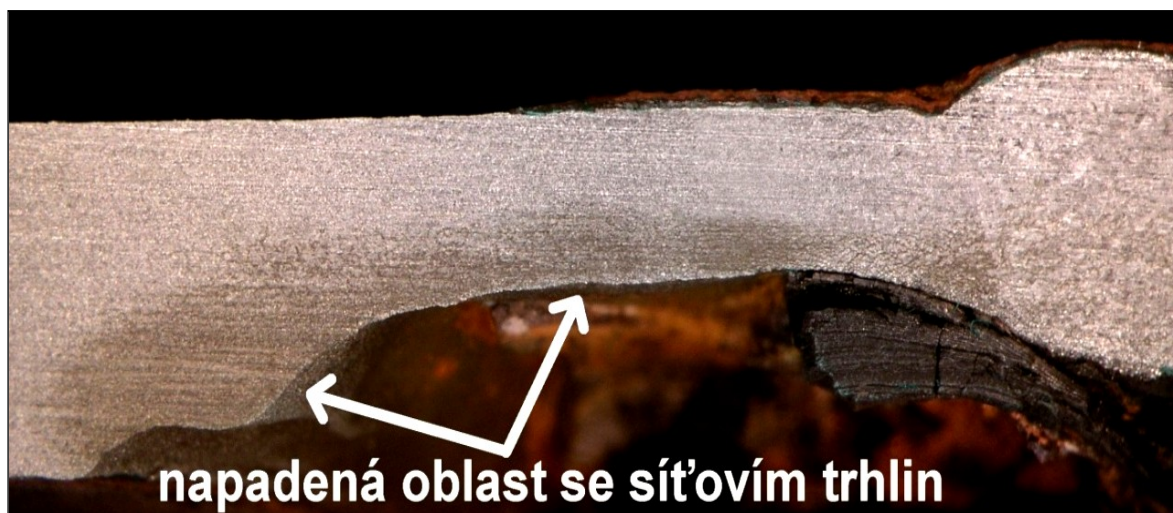
Také je zde zachyceno rozsáhlé napadení trhlín po hranicích zrn. Jde o mezikrystalické trhliny, případně síťové trhliny. Viz obr. č. 3. 18. Tyto trhliny se vyskytují až do poloviny zbývající tloušťky stěny. V těchto trhlínách a jejich okolí bylo nalezeno zvýšené procento Cu.

Obr. 3.18: Vzorek ze strany spalovací komory znázorňující síťové trhliny.

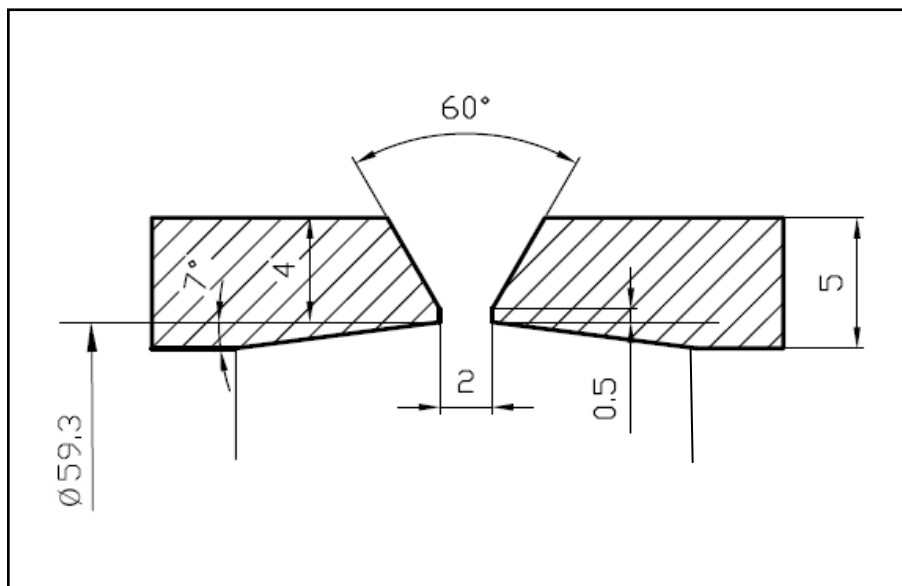
Při úpravě svarových ploch jsem vycházel z příslušných norem ČSN EN ISO 9692-1 a ČSN 131075 s ohledem na metodu svařování 141 TIG. Podle těchto norem jsem navrhl úpravu svarových ploch viz obr. č. 3.19. Plochy svarových spojů byly upraveny třískovým obráběním, a to za pomoci ukosovací frézy dle rozměrů nákresu. Vnější průměry konce upravených ploch se po obvodu opracovaly stopkovou frézou ve vzdálenosti 25mm od plochy čela trubky. Pro navržený rozsah všech NDT a DT zkoušek jsem nechal zhotovit dva zkušební vzorky svarů.

Obr. 3.19: Tvar svarového spoje

Úhlovou bruskou vyřízneme poškozenou část potrubí o délce $l = 250$ mm. Oba konce varnice se třískovým obráběním (ukosovací frézou) upraví do stanoveného tvaru SS (viz WPS č. 4/49/ 01/12, příloha A). Pomocí stopkové frézy se opracuje vnitřní a vnější část potrubí na obou koncích. Vnitřní plocha SS se opracuje do hloubky 1 mm při dodržení stanoveného úhlu pro zamezení vzniku technologického vrubu. Upraví se tak i konce nové části trubky. Nová část trubky se pomocí vodících svěrek vystředí s trubicí parovodu. Nastehují se třemi stehy v délce 6 mm a vzájemném pootočení o 120° . Postup technologie svařování a parametrů dle WPS viz příloha A. Kvalifikace svářeče pro zhotovení daného svaru ČSN EN 287-1 141 T BW 1.3 S t5,0 D60,3 PC ss nb. Po svaření se oba svary povrchově očistí ocelovým kartáčem. Provede se vizuální kontrola svarů dle ČSN EN ISO 17 637, vyhodnocení vad podle ČSN EN ISO 5817. Pro důkladnější ověření povrchových vad se provede magnetová prášková zkouška dle ČSN EN ISO 17 638 a vyhodnocení dle ČSN EN ISO 23 278 stupeň přípustnosti 1. Dále provedeme zkoušku prozářením snímkováním ze dvou stran u obou svarů, dle ČSN EN 1435 (B), ČSN EN 444 a vyhodnocení dle ČSN EN 12517-1, stupeň přípustnosti 1. Jsou- li zkoušky pozitivní, uzavře se bezpečnostní a požární příkaz. Tlakovou zkouškou za přítomnosti akreditovaného revizního technika se ověří těsnost svarových spojů v celém rozsahu parní komory. Zkušební tlak a teplota dle interních předpisů pro dané zařízení. Jsou- li zjištěny netěsnosti, odstraní se pomocí tohoto technologického postupu. Je-li tlaková zkouška pozitivní, tato vada je tímto odstraněna a může dojít k najetí kotle a zapojení do provozu.

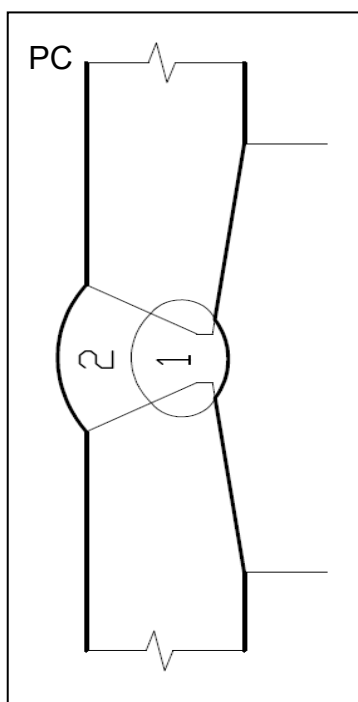
Způsob kladení svařovacích vrstev byl realizován v poloze PC, tzn. v horizontální poloze na dvě svařovací vrstvy, tedy kořenovou a krycí vrstvu, bez pootočení viz. obrázek č. 3.20. Jednotlivé vzorky se nastehovaly v délce 6 mm, ve třech bodech pootočením o úhel 120°. Svarové vrstvy 1 a 2 byly svařeny podle parametrů uvedených v tabulce č. 8. Dle kvalifikovaného technologického postupu svařování viz příloha A. Specifikace postupu svařování (WPS).

Obr. 3.20: Náskres způsobu kladení svařovacích vrstev.

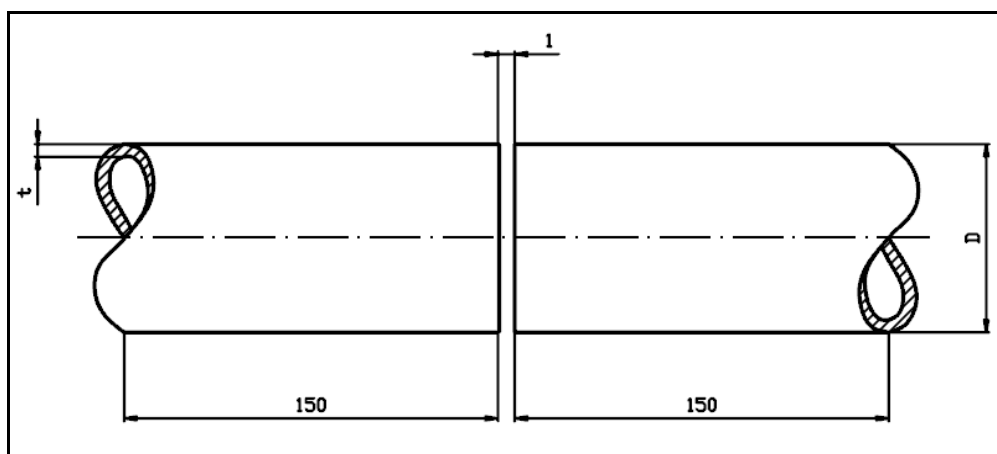
Příprava, rozměr a označení vzorků dle ČSN EN ISO 15614-1. viz obr. 3.21.

Obr. 3.21: Náčrtes zkušebního vzorku dle ČSN EN ISO 15614 - 1.

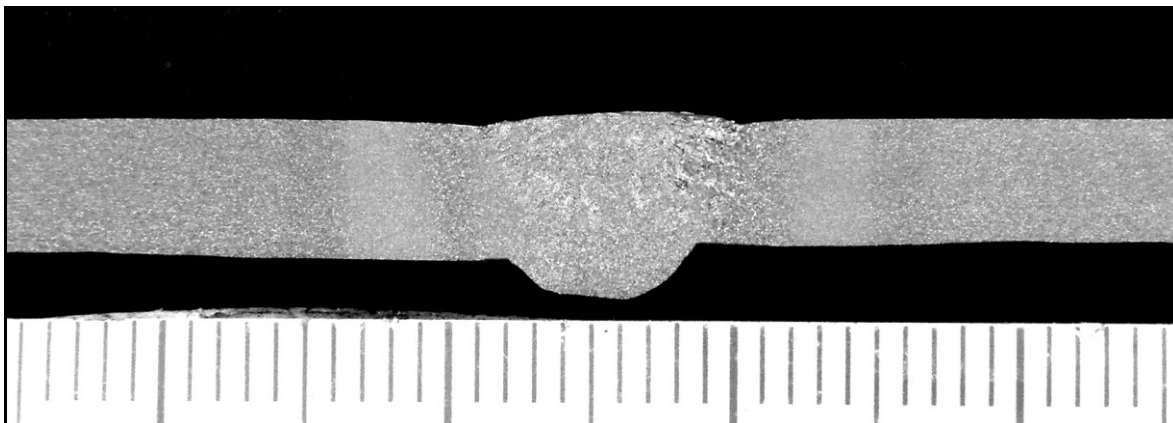
Vzorek odebraný v příčném řezu svaru. Makro snímek svarového spoje viz obr. č. 3. 22. zobrazuje detail celého svarového spoje včetně jeho části TOO. Na snímku lze rozpoznat jednotlivá pásma a jejich strukturu charakteristickou pro SS. Makroskopická zkouška nám zhodnotila celistvost celého svarového spoje. Na snímku nejsou indikovány žádné charakteristické znaky vad. Zkouška makrostruktury vyhověla dle ČSN EN 1321. viz protokol č. P024/032 příloha CH.

Obr. 3.22: Snímek makrostruktury svaru.

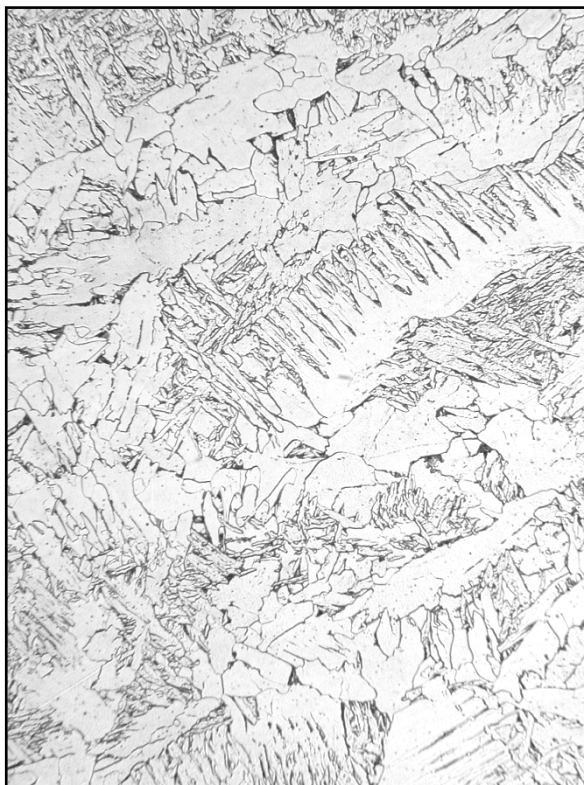
Zkouška mikrostruktury šetřena z pořízených snímků kolmo na osu svaru. Snímky zachycují strukturu svarového spoje a jeho jednotlivé tepelně ovlivněné oblasti (TOO/HAZ) viz. obrázky č. 3.23. až 3.27.

Mikrostruktura svarového kovu, přehřáté oblasti, normalizační oblasti, částečné překrystalizace a neovlivněné oblasti základního materiálu, nevykazují žádné charakteristické znaky vad uvedené v ČSN EN 1321. Jednotlivé strukturní fáze SS dle snímků prokazují poměr přeměny fází (austenitu, feritu, perlitu, bainitu). Velikost zrn, a zhrubnutí pásem TOO i svarového kovu je vyhovující. Mikroskopická kontrola oblastí svarového spoje je vyhovující dle ČSN EN 1321, protokol č. P024/032 příloha I.

Obr. 3.23: Snímek mikrostruktury svarového kovu.

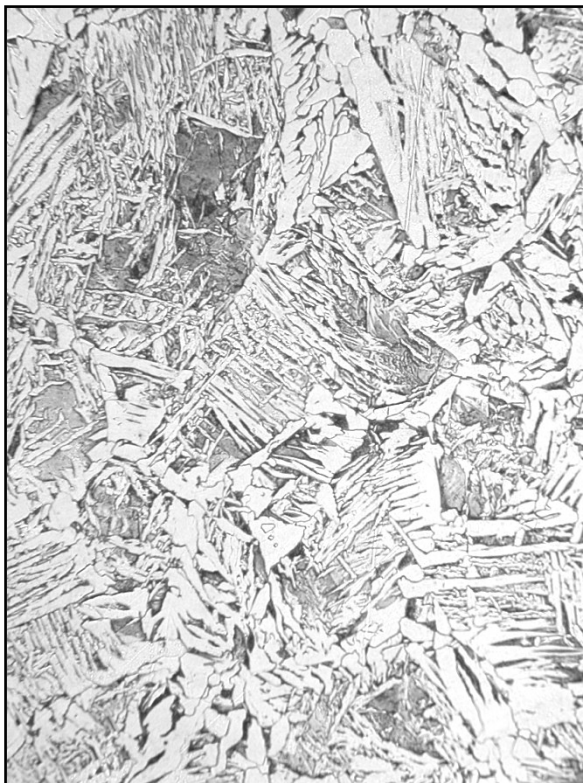
Obr. 3.24: Snímek mikrostruktury svaru tepelně ovlivněné oblasti na straně svaru.

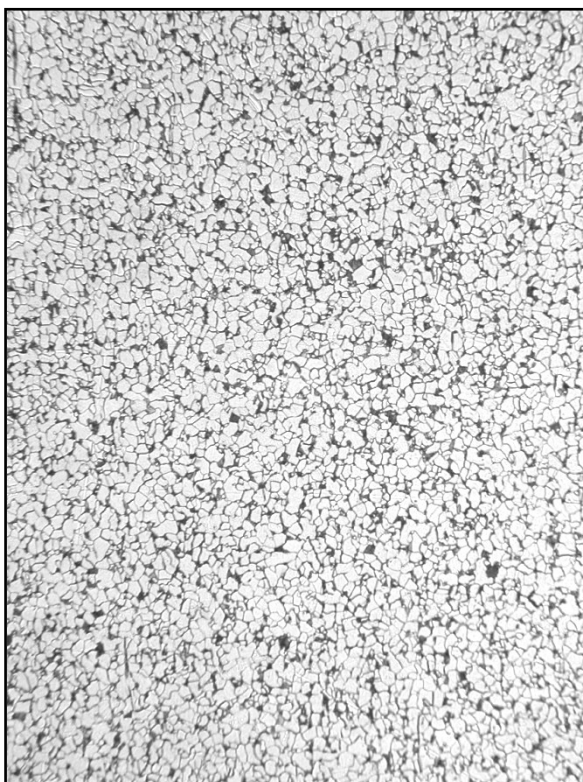
Obr. 3.25: Snímek mikrostruktury TOO zóna normalizace.

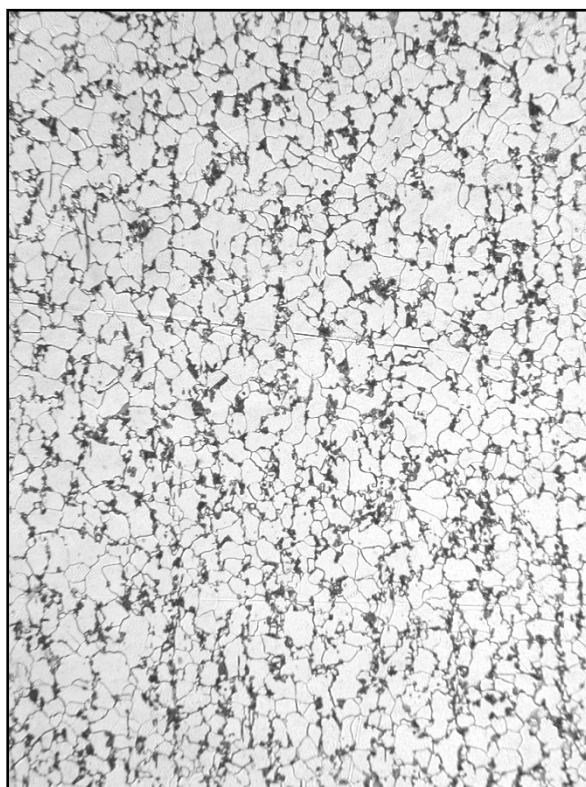
Obr. 3.26: Snímek mikrostruktury TOO oblasti na straně základního materiálu.

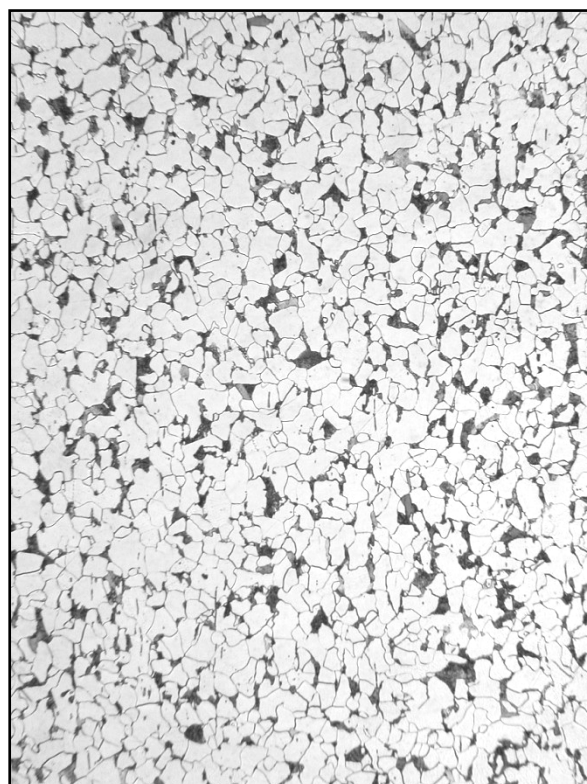
Obr. 3.27: Snímek mikrostruktury základního materiálu.
